Slutrapport Movium MP 109 Levande väggar

Tobias Emilsson, 20190826

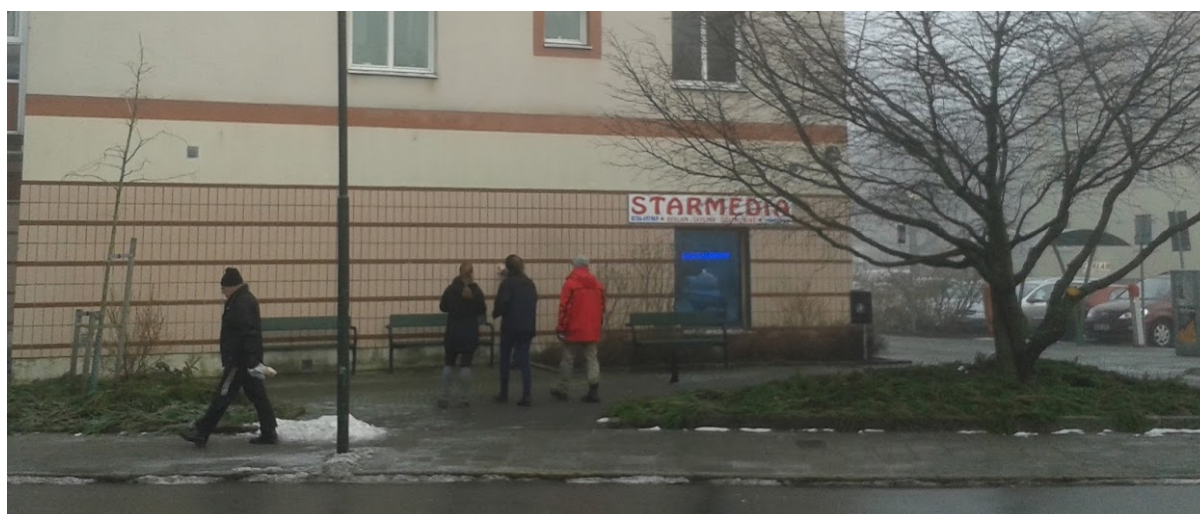
Bild 1: Väggen före installation av systemet.

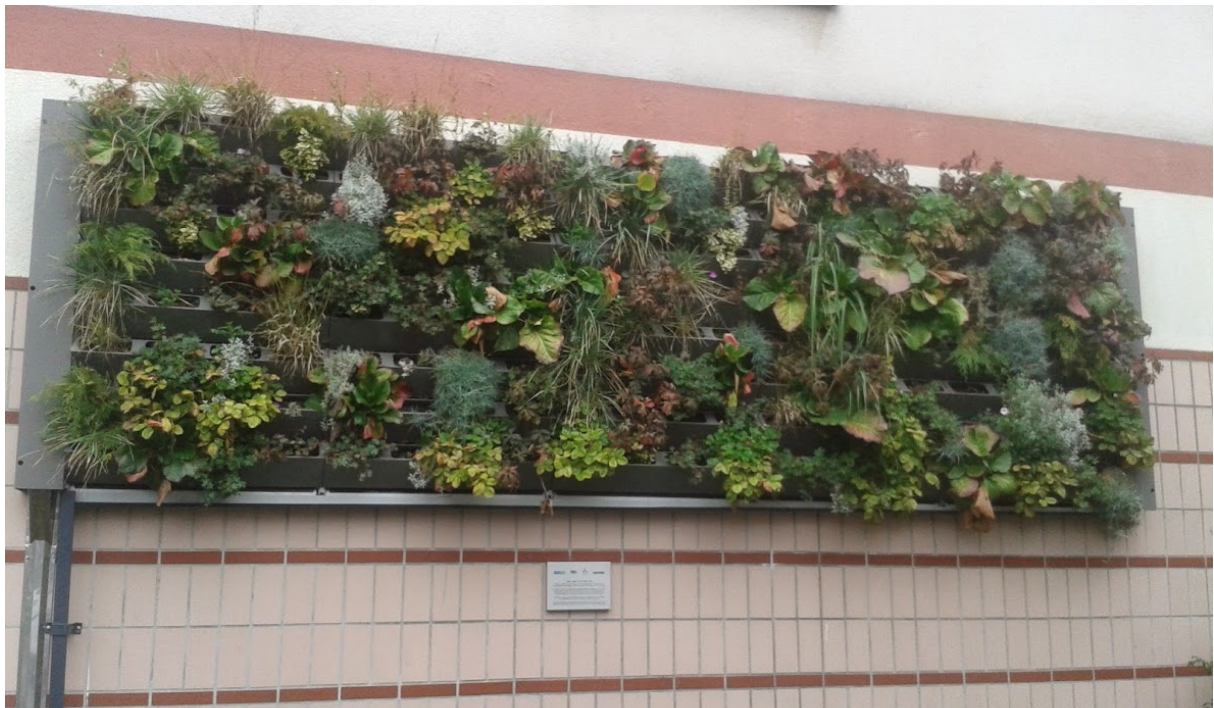
Bild 2: Väggens utseende hösten 2014.

De flesta arterna fungerade mycket bra på väggen men utseendet har gradvis försämrats under de senaste åren. Detta kan kopplas till höga sommartemperaturer och bristande löpande kontroll och uppdatering av bevattningssystem. I den ursprungliga planteringen hade vi valt ut Krypthuja, en art som inte alls visade sig fungera.

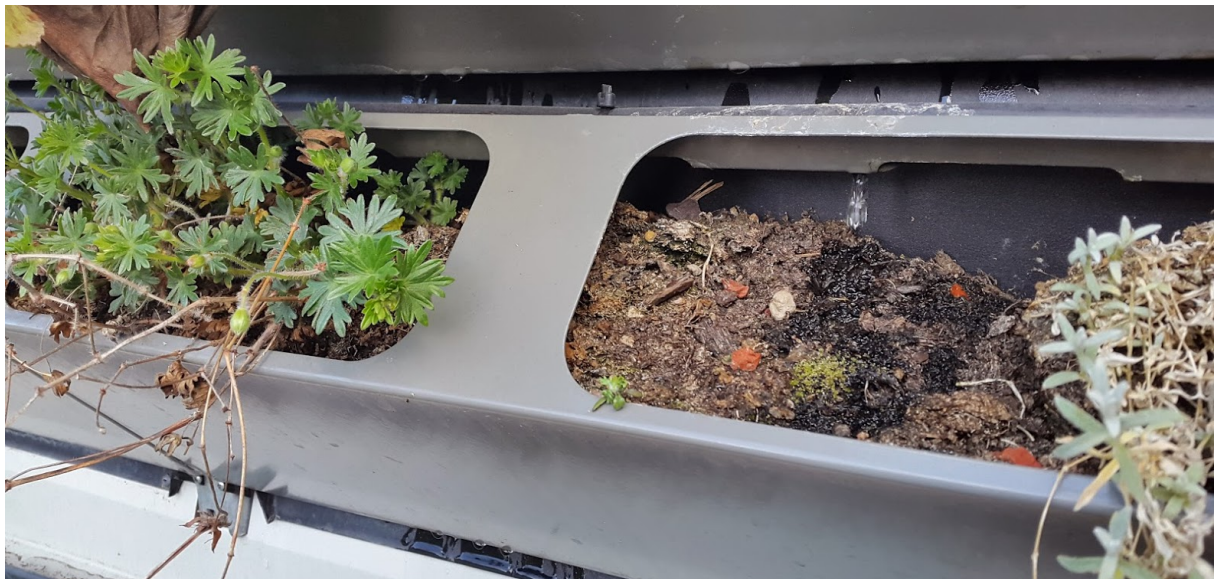
Bild 3: Detaljbild på substrat och bevattningssystem. Bevattningen är igång och vatten droppar ner på substratet.

Växterna i väggen bevattnas med droppslangar som fästs in i varje rad på modulsystemet. Slangen placeras så att ett droppmunstycke droppar i varje öppning i modulen. Bevattningen styrdes initialt med en lokal Irritrol bevattningsdator. I denna matas olika bevattningsprogram in i förväg och bevattningsintervallerna kan bara ändras genom att man fysiskt befinner sig på plats vid väggen. Till vattnet tillsattes flytande näring (Rika-T) kontinuerligt.
